Forundersøkelse

Hafsmo

NS9410:2016

Forundersøkelse for Hafsmo			
Rapportnummer	110206606-3006-01-001		
Rapportdato	04.08.2023		
	Type	Dato	Leverandør
Grunnlag	B-undersøkelse	10.01.2023	Åkerblå AS
	C-undersøkelse	10.01.2023	Åkerblå AS
	Strømmålinger:	23.11.2022-16.05.2023	Åkerblå AS
	CTDO-undersøkelse:	10.01.2023	Åkerblå AS
	Bunnkartlegging:	06.02.2023	Åkerblå AS
<i>Revisjonsnummer</i>	<i>Revisjonsbeskrivelse</i>		
Lokalitet			
Lokalitet	Hafsmo		
	Orkland kommune, Trøndelag fylke		
Lokalitetsnummer	29697		
Oppdragsgiver			
Selskap	AquaGen AS		
Kontaktperson	Morten Storvik		
Oppdragsansvarlig			
Selskap	Åkerblå AS Nordfrøyveien 413 Organisasjonsnummer 916 763 816 7260 Sistranda		
Forfatter (-e)	Nicolas Sperre		
Godkjent av	Lindis Konst		
<i>Distribusjon</i>	<i>Denne rapporten kan kun gjengis i sin helhet. Gjengivelse av deler av rapporten kan kun skje etter skriftlig tillatelse fra Åkerblå AS. I slike tilfeller skal kilde oppgis.</i>

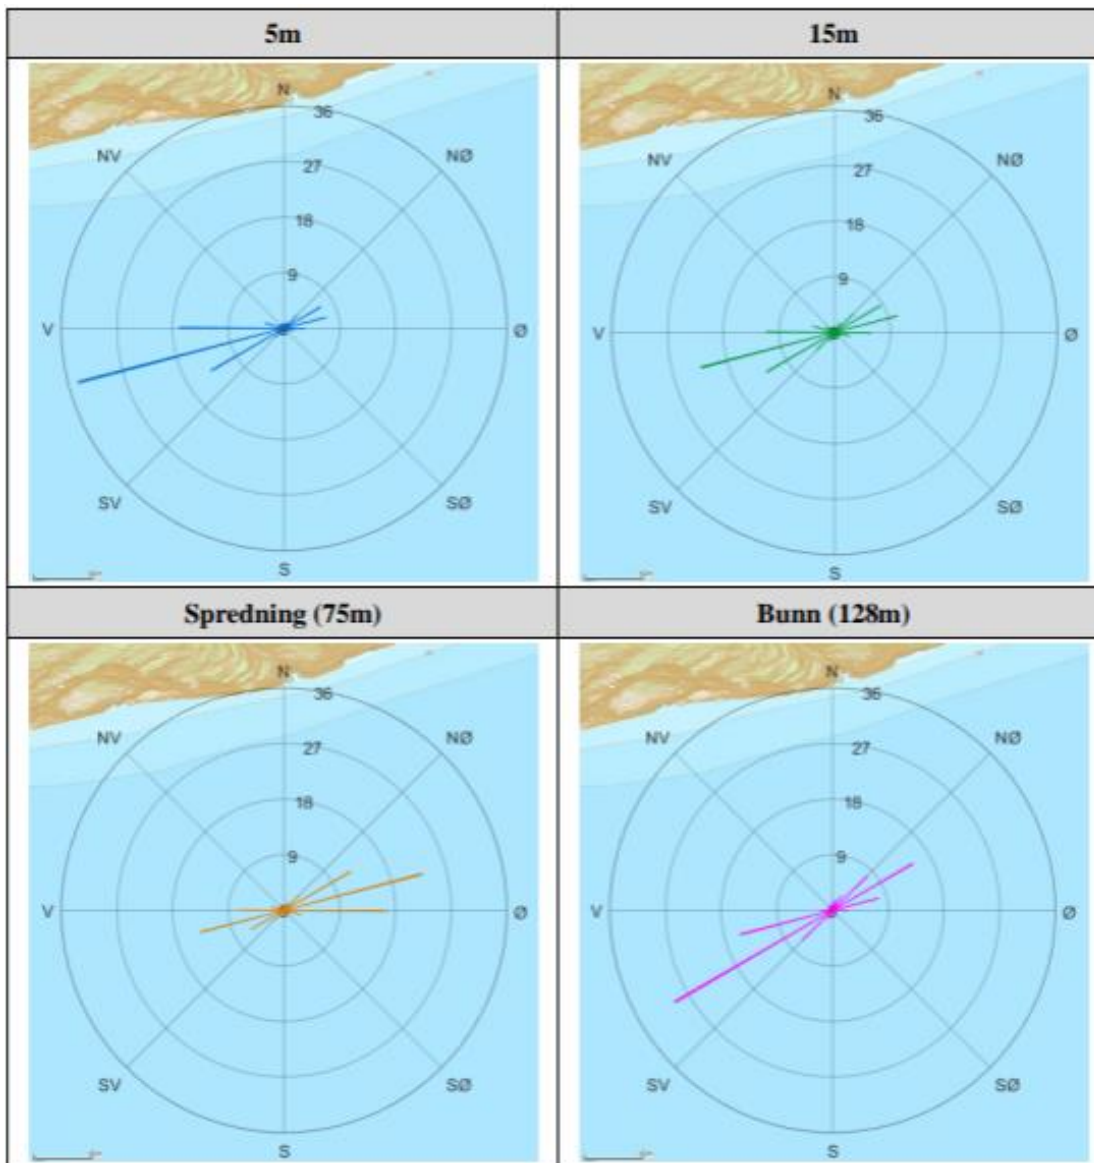
Figur 3.2.2. Strømroser indikerer hovedstrømsretning og relativ vannfluks over ulike himmelretninger.

Maksimal strømhastighet var 51.1cm/s mot NØ på 5m, 33.1cm/s mot NØ på 15m, 23.6cm/s mot NØ på spredningsdyp (75m) og 18.8cm/s mot V på bunndyp (128m). Maksstrømmen er langs hovedstrømretning på alle dyp og er vurdert som sterk på 5m og 15m, og som middels sterk på spredningsdyp (75m) og bunndyp (128m). Maksimalmålingen er bare én måling og gir ikke en indikasjon av om strømmen er sterk eller svak i området. Signifikant maksimal strømhastighet er gjennomsnittet av den høyeste tredjedelen av målingene og gir en indikasjon av styrken på strømmen i området. Denne var 18.6cm/s på 5m, 9.1cm/s på 15m, 9.0cm/s på spredningsdyp (75m) og 10.0cm/s på bunndyp (128m). Signifikant maksimal strømhastighet er vurdert som sterk på 5m, og middels sterk på 15m, spredningsdyp (75m) og bunndyp (128m). Det var tilfeller der strøm var > 30cm/s på 5m og 15m dyp. Høye strømhastigheter er trolig forårsaket av vind og lokal sirkulasjon i fjordsystemet.

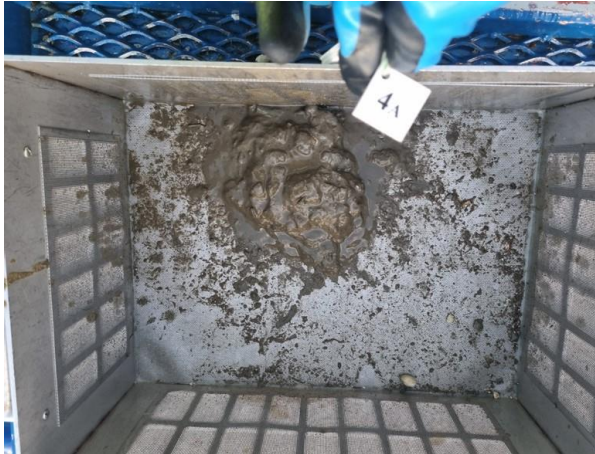
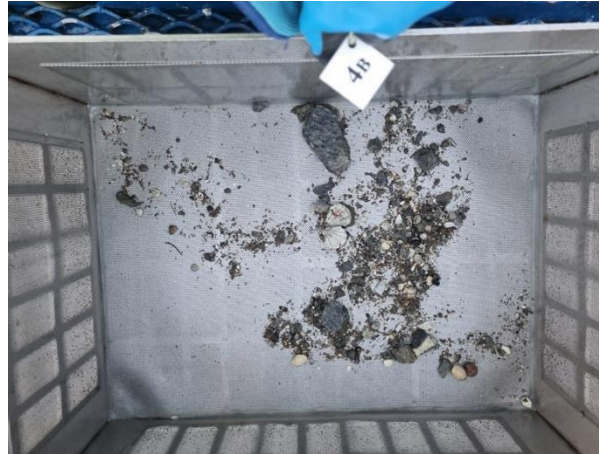
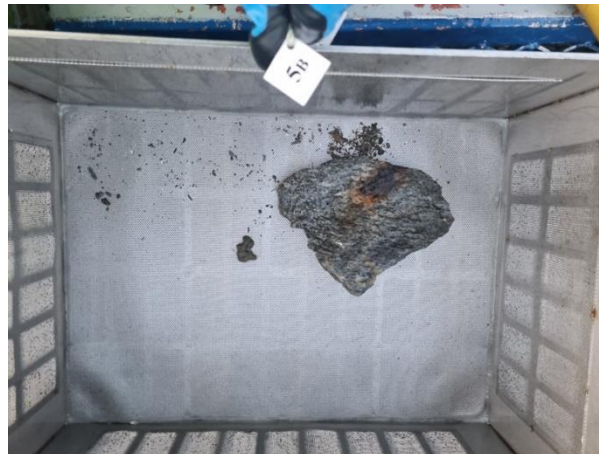
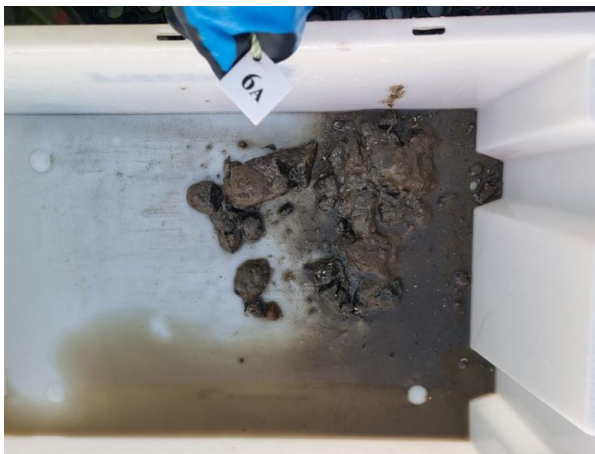
Vedlegg 2- Bilder B-undersøkelse (Åkerblå AS, 2023a)

Bilder nedenfor viser sediment (A) og ferdig vasket prøve (B) ved stasjonene.

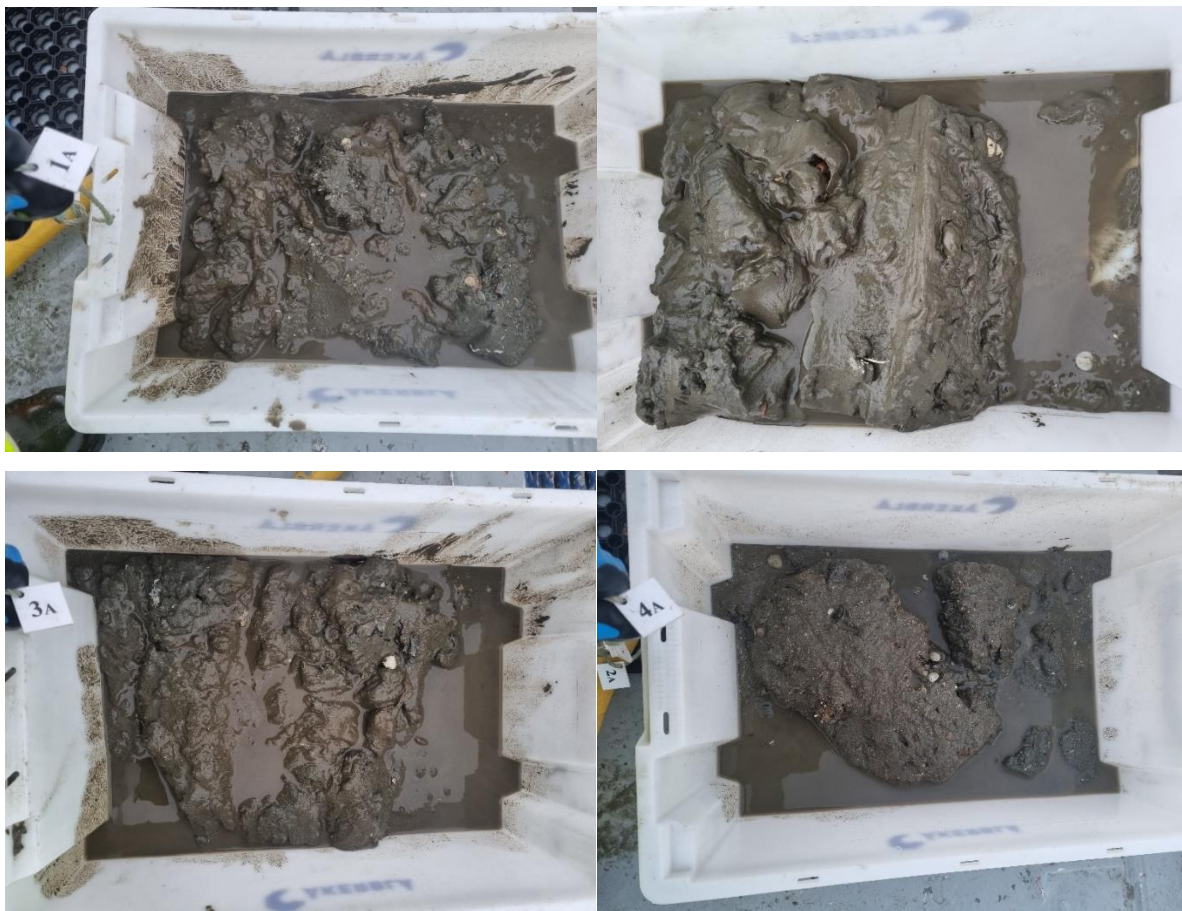
Vedlegg 4- Bilder C-undersøkelse (omsøkt område, 2022)

Sediment før vask. Lapp indikerer stasjonsnummer.
